EVALUASI PENERAPAN MANAJEMEN RISIKO PADA GUDANG MUNISI KALIBER KECIL PT. PINDAD (PERSERO)

THE EVALUATION OF RISK MANAGEMENT IMPLEMENTATION ON SMALL CALIBER MUNITIONS STORAGE OF PT. PINDAD (PERSERO)

Afrini Nurul Afifah¹

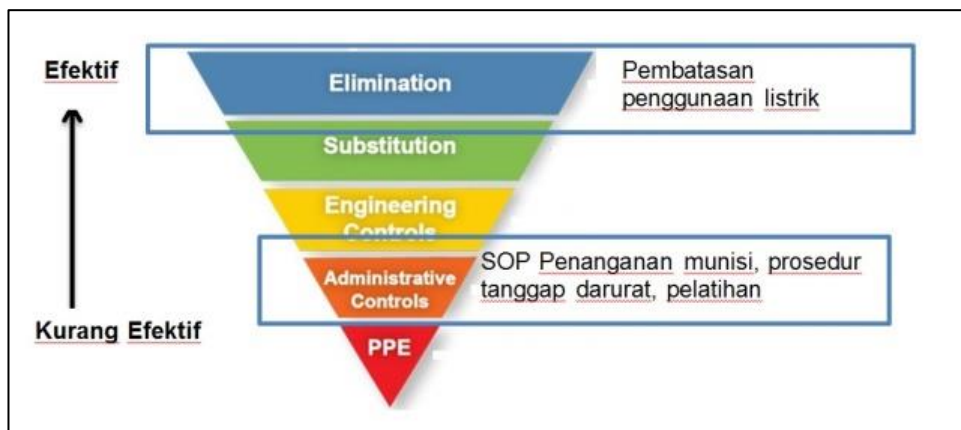
Gambar 2. Hierarki Kontrol Kebakaran dan Ledakan Gudang MKK
Sumber: NIOSH 2016 dengan Modifikasi Penulis

Pengendalian yang telah dilakukan PT. Pindad (Persero) berfokus pada dua bagian yaitu eliminasi dan kontrol administrasi. Dapat dilihat pada Gambar 2 bahwa pada hierarki kontrol, semakin kebawah kontrol yang dilakukan maka hasilnya semakin kurang efektif namun mudah untuk dilakukan. Pembatasan penggunaan listrik pada gudang MKK termasuk pada hierarki kontrol yang paling tinggi yaitu eliminasi. Pengendalian yang paling minim dilakukan oleh pihak manajemen adalah pada *engineering control*, yaitu modifikasi bangunan dan peralatan sesuai dengan standar keselamatan yang diperlukan pada gudang MKK. Kondisi fisik bangunan gudang MKK dapat dikatakan kurang sesuai untuk digunakan sebagai tempat penyimpanan munisi. Walaupun gudang dibangun dengan konstruksi beton bertulang yang tahan api, tetapi kondisi permukaan dinding dan lantai gudang banyak yang rusak. Hal ini memperbesar risiko munculnya api akibat gesekan dengan permukaan yang tidak rata. Selain itu hal yang menjadi perhatian adalah ketiadaan beberapa fasilitas pemadam kebakaran otomatis seperti sistem pendeteksi api menggunakan *smoke* atau *heat detector*

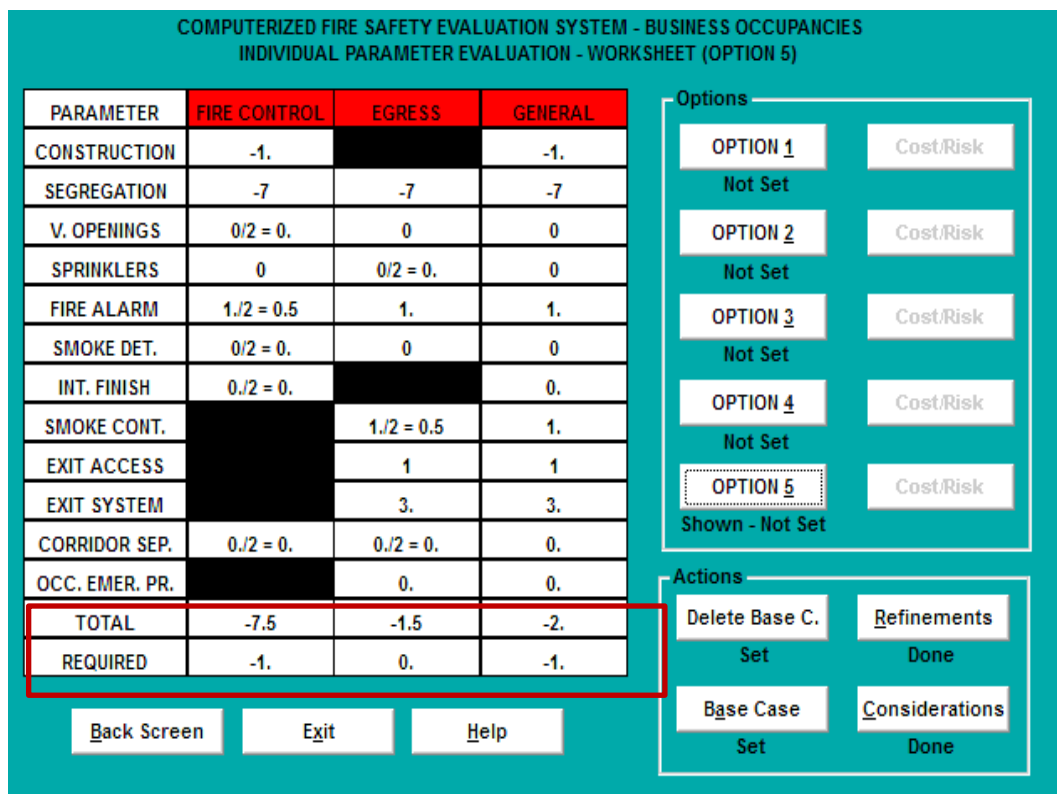
Gambar 3. Rincian Penilaian Evaluasi Manajemen Risiko Kebakaran dan Ledakan Gudang MKK PT. Pindad
Sumber : Software CFSES (2017)

Penilaian akhir didapatkan bahwa Nilai evaluasi kontrol penyebaran api pada Gudang MKK adalah negatif tujuh koma lima (-7,5) dari nilai standar minimum negatif satu (-1). Kemudian nilai evaluasi pada sistem jalan keluar didapatkan sebesar negatif satu koma lima (-1,5) dari nilai standar minimum sebesar nol (0). Terakhir pada kategori nilai keselamatan umum, hasil evaluasi pada gudang MKK mendapatkan nilai negatif dua (-2) dari standar nilai negatif satu (-1). Berdasarkan penjelasan tersebut dapat disimpulkan bahwa ketiga kategori penilaian kurang dari nilai standar yang ditetapkan, sehingga dapat disimpulkan bahwa penerapan manajemen risiko kebakaran dan ledakan pada gudang munisi kaliber kecil (MKK) milik PT. Pindad (Persero) **belum memenuhi standar** yang diterapkan oleh NFPA 101 : *Life Safety Code* dan NFPA 495 : *Explosives Material Codes*. Detail penilaian dapat dilihat pada Gambar 3 berikut:
