IDENTIFIKASI PERMASALAHAN *CYLINDER HEAD* MESIN KAPAL STUDI KASUS DAN SOLUSI PADA KMP GERBANG SAMUDERA V SURABAYA

Mesin kapal,
Perbaikan, *Cylinder Head*, Kinerja

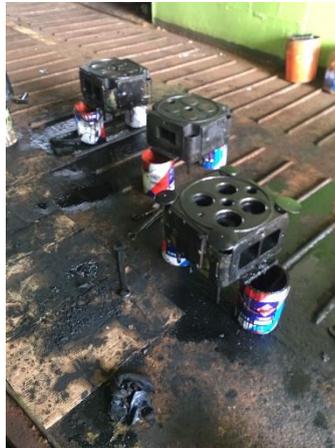
Gambar 1. Pembongkaran *Cylinder head*

Keausan Pada Katup

Masalah pertama yaitu Katup yang aus atau seat katup yang sudah aus karena benturan atau gesekan yang terjadi terus menerus saat mesin beroperasi

Prosedur Perbaikan dan perawatan dilakukan sebagai berikut :

Langkah pertama dalam proses perbaikan katup mesin kapal adalah identifikasi masalah. Sebelum memulai pekerjaan, pastikan mesin dalam keadaan mati dan dingin untuk menghindari risiko kecelakaan (Manesi, Lopo, Pinto, & Boy Bistolen, 2024). Pemeriksaan visual dan pengukuran keausan katup serta seat katup sangat penting untuk menentukan tingkat keausan dan kerusakan. Misalnya, katup yang aus akan menunjukkan tanda-tanda erosi atau retakan.

Proses perbaikan dimulai dengan pembongkaran komponen yang menghalangi akses ke *silinder head*. Komponen tersebut harus dilepas dengan hati-hati untuk mencegah kerusakan lebih lanjut. Setelah akses terbuka, katup yang aus dapat

dikeluarkan. Jika seat katup juga aus, perlu dilakukan pemotongan atau penggerindaan untuk menggantinya dengan seat katup baru.

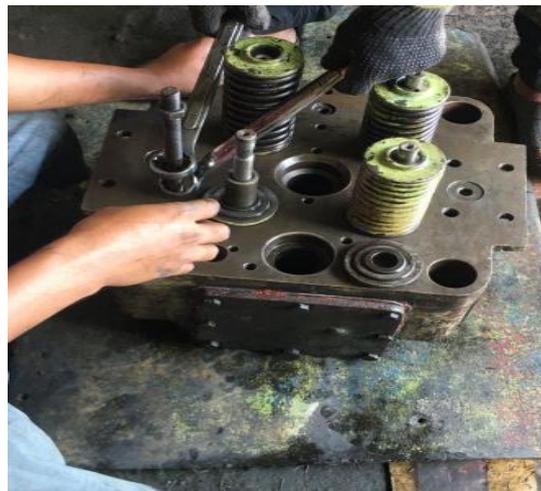
Gambar 2. Pengecekan *Cylinder Head*

Keretakan Pada *Cylinder Head*

Masalah kedua adanya Keretakan pada *cylinder Head* akibat panas yang berlebih akibat kurangnya pendinginan pada mesin oli bercampur dengan air, kebocoran kompresi mesin, dan panas berlebih karena kurangnya pendinginan pada mesin kapal

Gambar diatas menunjukkan pemeriksaan menyeluruh terhadap mesin untuk mendeteksi sumber masalah. Proses ini melibatkan beberapa langkah penting seperti pemeriksaan visual pada oli adalah langkah awal yang krusial. Oli yang bercampur dengan air akan menunjukkan warna seperti susu, yang mengindikasikan adanya kebocoran internal. Campuran oli dan air dapat menyebabkan kerusakan serius pada komponen mesin jika tidak segera diatasi. Pemeriksaan sistem pendinginan mencakup radiator, pompa air, dan saluran pendingin.

Proses perbaikan komponen mesin dimulai dengan tahap pembongkaran, yang bertujuan untuk memastikan semua bagian yang memerlukan perbaikan dapat diakses dengan mudah. Langkah pertama dalam pembongkaran adalah mematikan mesin dan memastikan mesin dalam kondisi dingin untuk menghindari risiko terbakar atau cedera. Selanjutnya, oli dan air pendingin harus dikeluarkan dari mesin untuk menghindari tumpahan saat proses pembongkaran. Setelah itu,

komponen yang menghalangi akses ke gasket kepala silinder, seperti penutup katup dan manifold, harus dilepas. Kemudian, kepala silinder dilepaskan untuk memeriksa kondisi gasket kepala silinder dan komponen terkait lainnya.

Tahap berikutnya adalah penggantian komponen yang rusak atau aus. Gasket kepala silinder yang rusak diganti dengan yang baru, dan pemasangannya harus dilakukan dengan benar untuk menghindari kebocoran di masa depan. Selain itu, komponen lain seperti pompa air dan radiator juga perlu diperiksa. Jika ditemukan kerusakan pada komponen tersebut, maka harus diganti dengan yang baru untuk memastikan kinerja mesin yang optimal.

Pemasangan kembali komponen mesin dilakukan dengan hati-hati untuk memastikan semua bagian terpasang dengan benar. Kepala silinder dipasang kembali dengan gasket baru, dan semua baut dikencangkan sesuai dengan spesifikasi torsi yang ditentukan oleh pabrikan. Setelah itu, semua komponen yang telah dilepas sebelumnya, seperti penutup katup dan manifold, dipasang kembali ke posisi semula. Oli dan air pendingin kemudian diisi ulang sesuai spesifikasi mesin, dan pemeriksaan dilakukan untuk memastikan tidak ada kebocoran sebelum mesin dihidupkan.

Tahap terakhir dalam proses perbaikan adalah pengujian untuk memastikan semua masalah telah teratasi dan tidak ada masalah baru yang muncul. Pengujian oli dilakukan untuk memastikan tidak ada campuran air dalam oli. Sistem pendinginan diuji dengan menjalankan mesin dan memeriksa tekanan untuk memastikan tidak ada kebocoran. Uji kompresi juga dilakukan pada silinder untuk memastikan tidak ada kebocoran kompresi. Akhirnya, kinerja mesin dipantau selama beberapa waktu untuk memastikan perbaikan berhasil dan mesin beroperasi dengan baik.

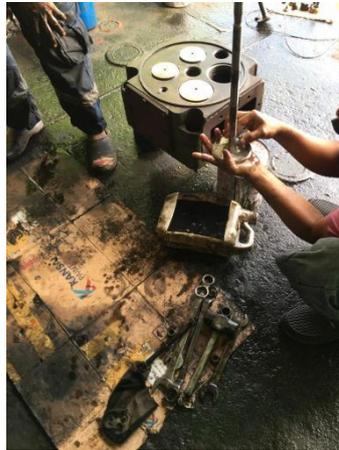
Gambar 4.3 Pengecekan pemuaiian *Cylinder Head*

Pemuaian *Cylinder Head*

Masalah Ketiga yaitu adanya pemuaiian pada *cylinder head* Mesin yang terlalu panas dan berakibat kebocoran *antara cylinder head dan block cylinder*

Identifikasi masalah pemuaiian *cylinder head* adalah langkah awal yang sangat penting untuk memastikan perbaikan dilakukan dengan tepat. Langkah pertama adalah mematikan mesin dan memastikan bahwa mesin dalam keadaan dingin sebelum melakukan pemeriksaan lebih lanjut untuk mencegah cedera dan kerusakan lebih lanjut. Setelah itu, lakukan pemeriksaan visual pada area *cylinder head* dan *block cylinder* untuk mendeteksi adanya tanda-tanda kebocoran, seperti rembesan cairan pendingin atau residu oli di sekitar area tersebut, yang biasanya dapat dilihat dengan mata telanjang dalam bentuk noda atau basah pada bagian mesin. Selanjutnya, gunakan alat uji tekanan untuk memeriksa ada tidaknya kebocoran pada gasket *cylinder head*, karena uji tekanan akan menunjukkan apakah terdapat kebocoran internal yang tidak terlihat oleh mata. Terakhir, periksa sistem pendinginan untuk memastikan tidak ada kebocoran cairan pendingin dan semua komponen seperti radiator dan kipas pendingin berfungsi dengan baik, mengingat masalah pada sistem pendinginan sering kali menjadi penyebab mesin terlalu panas.

Setelah identifikasi masalah dan persiapan alat serta bahan selesai, langkah selanjutnya adalah proses perbaikan yang dimulai dengan tahap pembongkaran. Pertama, lepaskan komponen yang menghalangi akses ke *cylinder head*, seperti penutup katup, manifold, dan komponen lain yang terkait, untuk dapat mengakses

cylinder head dengan mudah. Setelah semua komponen tersebut dilepas, keluarkan cylinder head dengan hati-hati setelah semua baut dilepas, memastikan untuk mengikuti prosedur yang tepat guna menghindari kerusakan tambahan.

Tahap selanjutnya adalah pemeriksaan dan pembersihan. Periksa cylinder head dan block cylinder untuk melihat apakah ada kerusakan atau keausan lebih lanjut, yang mungkin memerlukan penggantian komponen jika kerusakan parah ditemukan. Setelah pemeriksaan, bersihkan permukaan cylinder head dan block cylinder dari sisa gasket lama dan kotoran lainnya. Permukaan yang bersih sangat penting untuk memastikan gasket baru dapat berfungsi dengan baik dan tidak ada hambatan yang bisa mengganggu pemasangan atau menyebabkan kebocoran.

Setelah pemeriksaan dan pembersihan selesai, lanjutkan dengan penggantian gasket. Pasang gasket baru pada block cylinder dengan benar dan pastikan penyelarasan yang tepat untuk menghindari kebocoran di kemudian hari. Penyelarasan yang tepat sangat krusial dalam memastikan gasket dapat bekerja dengan optimal dan mencegah kebocoran yang dapat menyebabkan masalah di masa depan. Setelah gasket terpasang dengan benar, tahap berikutnya adalah memasang kembali cylinder head dan komponen lainnya, memastikan semua prosedur diikuti dengan cermat untuk hasil yang optimal.
