## **MAINTENANCE AND REPAIR FUEL PUMP AUXILIARY ENGINE KAPAL RRE (RED RESOURCE) DI WORKSHOP PT. MERATUS WAHANA KARYA**

### **MAINTENANCE AND REPAIR FUEL PUMP AUXILIARY ENGINE OF THE RRE (RED RESOURCE) SHIP AT THE WORKSHOP PT. MERATUS WAHANA KARYA**

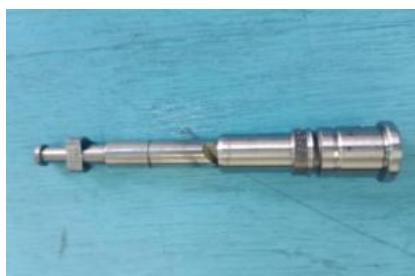
Gambar 1. *Plunger* yang lecet

Maka diputuskan agar *fuel pump* dibongkar untuk inspeksi lebih lanjut. Pada saat pembongkaran, ditemukan bahwa *plunger* di dalam *fuel pump* mengalami lecet atau keausan yang signifikan. Lecet ini menyebabkan ketidakmampuan *plunger* untuk memompa bahan bakar secara efektif, sehingga aliran bahan bakar menjadi tidak konsisten dan tidak sesuai dengan yang diharapkan. Analisis awal mengindikasikan bahwa keausan pada *plunger* kemungkinan besar disebabkan oleh kualitas bahan bakar yang tidak optimal, seperti adanya kotoran atau kontaminan dalam bahan bakar yang digunakan. Keausan ini menunjukkan perlunya perawatan dan pembersihan pada filter bahan bakar yang lebih baik untuk mencegah masalah serupa di masa mendatang, serta pentingnya menggunakan bahan bakar berkualitas untuk menjaga kinerja komponen-komponen kritis dalam sistem bahan bakar.

Salah satu langkah solusi utama untuk mengatasi masalah pada *fuel pump auxiliary engine* adalah dengan mengganti *plunger barrel* sebanyak 6 buah. Penggantian ini diperlukan karena *plunger barrel* yang lama telah mengalami keausan dan lecet yang signifikan, sehingga tidak dapat berfungsi secara optimal dalam memompa bahan bakar. *Plunger barrel* adalah komponen kritis dalam *fuel pump* yang bertanggung jawab untuk menciptakan tekanan tinggi yang diperlukan untuk injeksi bahan bakar. Dengan mengganti *plunger barrel* yang aus dengan yang baru, diharapkan kinerja *fuel pump* dapat kembali optimal dan memastikan aliran bahan bakar yang sesuai dengan spesifikasi yang diharapkan.
